PROJEKT BUDOWLANY ZABEZPIECZENIA RUIN ZAMKU TENCZYN W RUDNIE

Nazwa i adres obiektu budowlanego:	Zamek Tenczyn Rudno Gmina Krzeszowice Dz. Nr 909/9 Obręb RUDNO
Inwestor oraz jego adres	Urząd Miasta i Gminy Krzeszowice Krzeszowice; ul. Ogrodowa 1
Nazwa i adres jednostki projektowania:	Pracownia Architektoniczno-Konserwatorska Maria Dziuba - Filipowicz ul. Kolberga 3/1 31-160 Kraków
Data wykonania	Kwiecień – maj 2008 r.

PROJEKT ZAGOSPODAROWANIA TERENU do PROJEKTU BUDOWLANEGO ZABEZPIECZENIA RUIN ZAMKU TENCZYN W RUDNIE

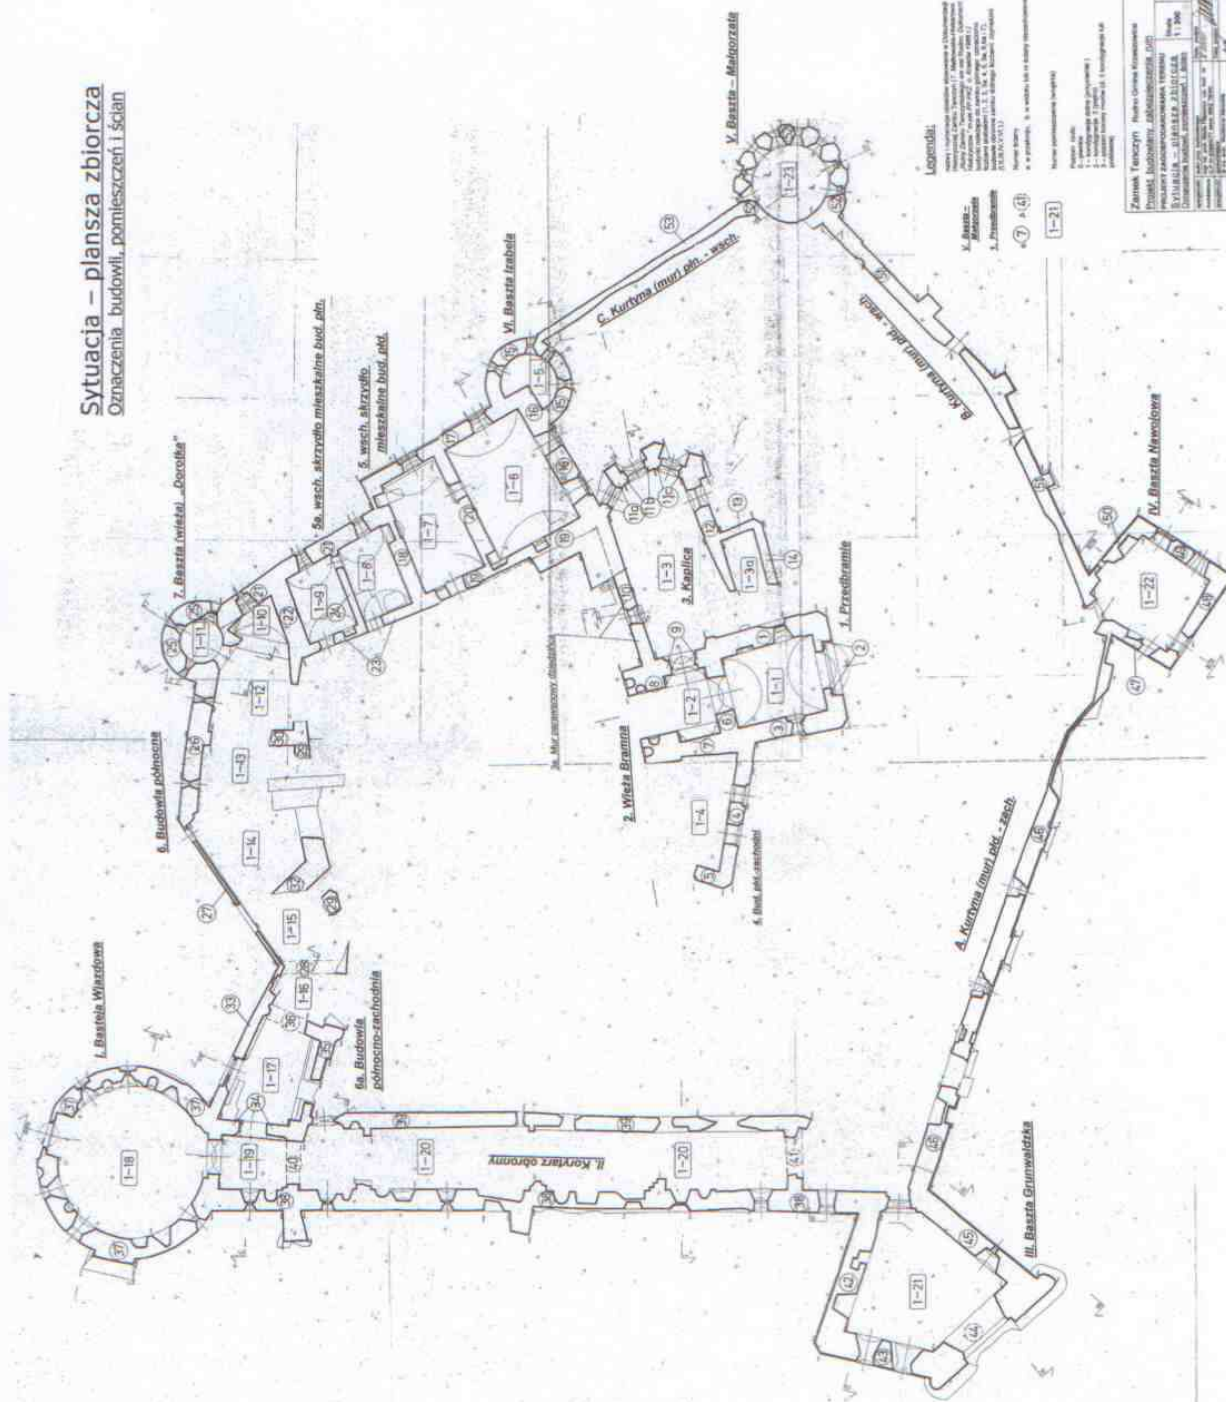
Sytuacja – plansza zbiorcza
Oznaczenia budowli, pomieszczeń i ścian

Plansza informacyjna
- Przebieg przekrojów oraz oznaczenie elewacji

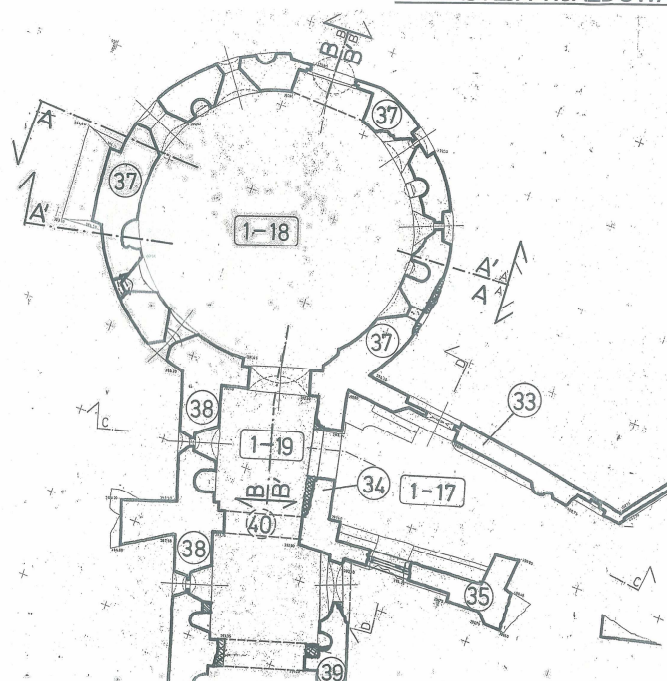
Rzut w poz. 390,00 m n.p.m.

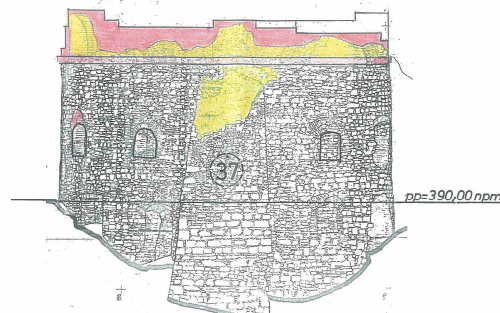
Elewacja zachodnia

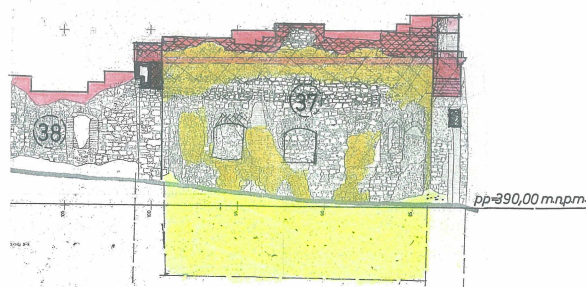
Przekrój B - B

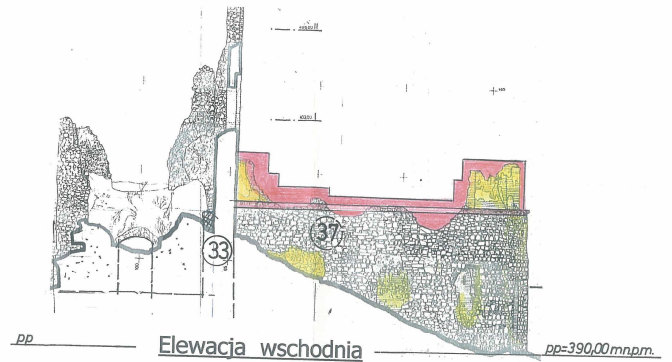
Elewacja wschodnia

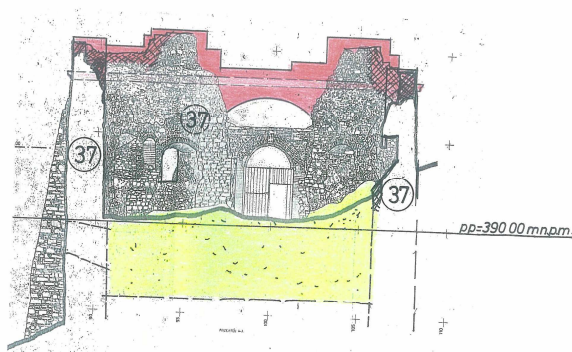
Przekrój A' - A'

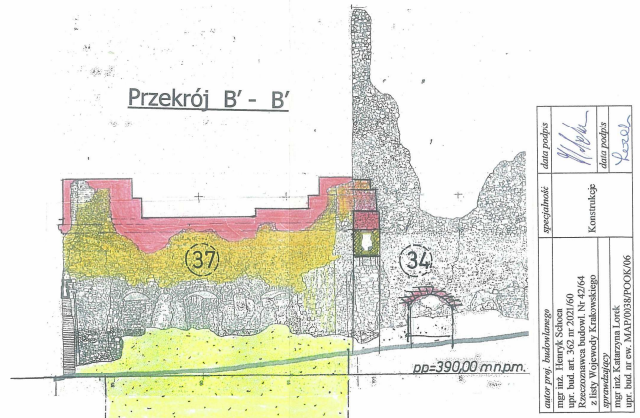
Przekrój B' - B'

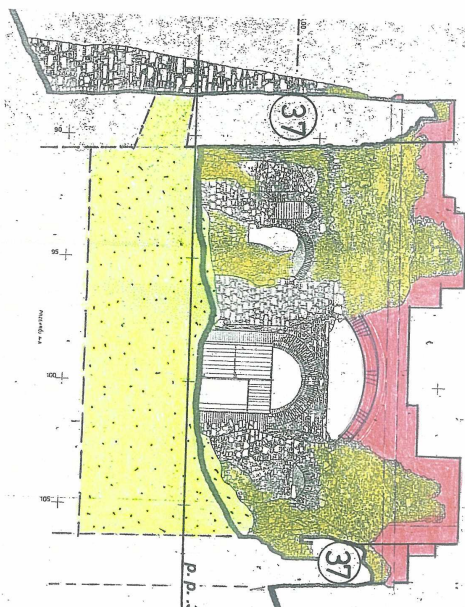
Przekrój A' – A'

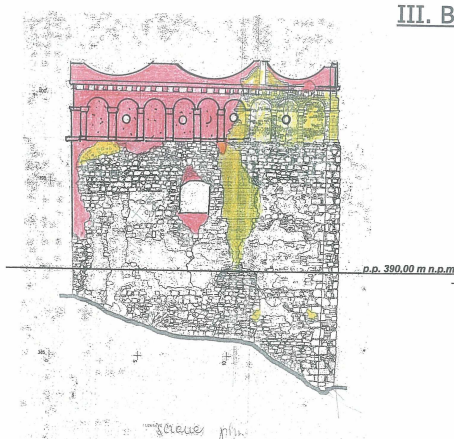
Elewacja północna (Ściana nr 42)

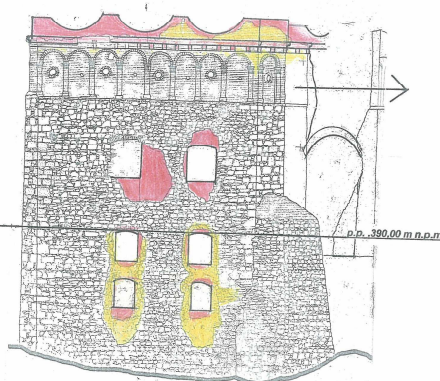
Elewacja zachodnia (ściana nr 43)

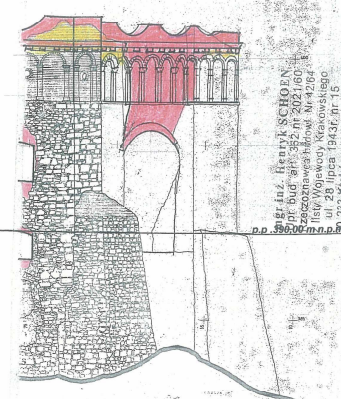
Elewacja płd.-zach. (ściana nr 44)

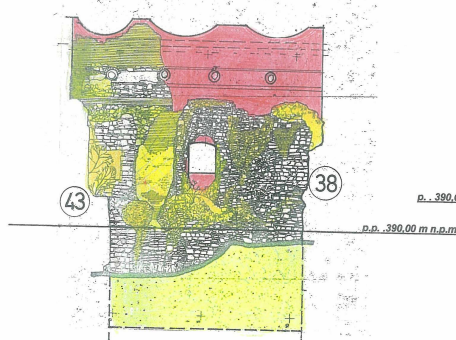
Ściana nr 42 – widok od wewnątrz

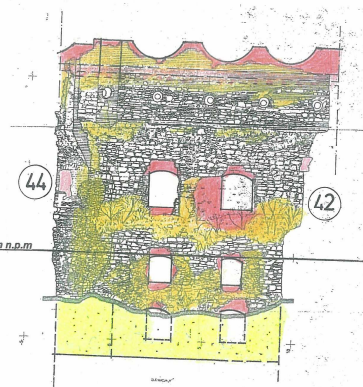
Ściana nr 43 – widok od wnętrza

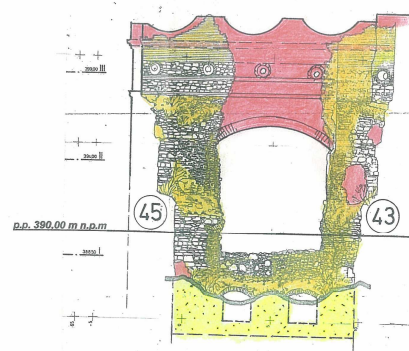
Ściana nr 44 – widok od wewnątrz

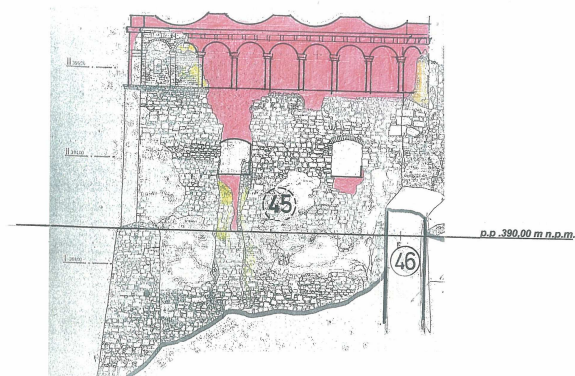
Elewacja pld.-wsch. (ściana nr 45)

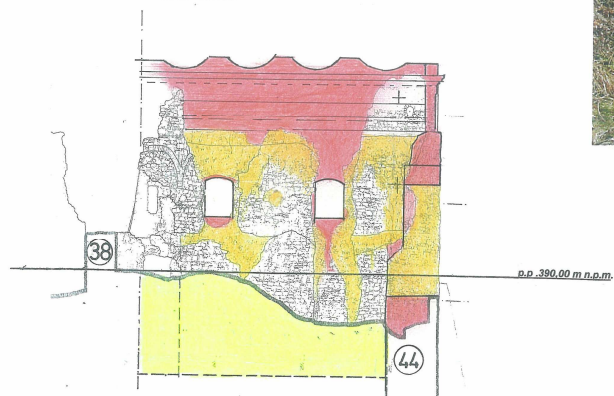
Przekrój N – N; ściana nr 45 – widok od wnętrza

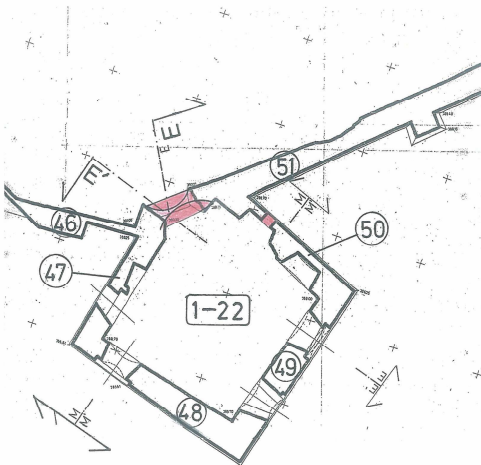
Rzut w poz. 391.00 m n.p.m.

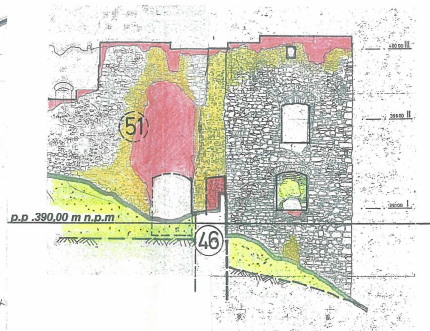
Elevacja północno-zachodnia (ściana nr 47)

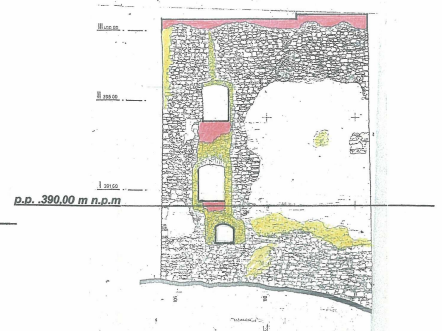
Elevacja południowo-zachodnia (ściana nr 48)

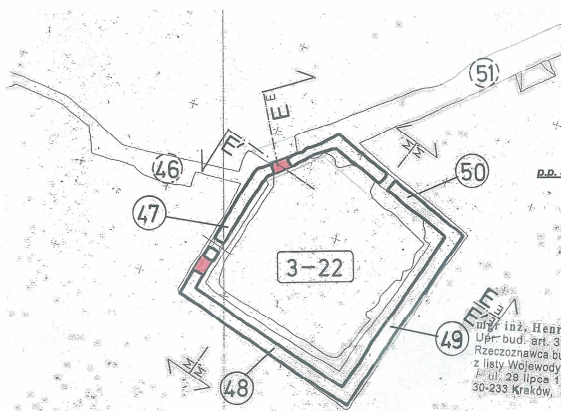
Rzut w poz. 400.00 m n.p.m.

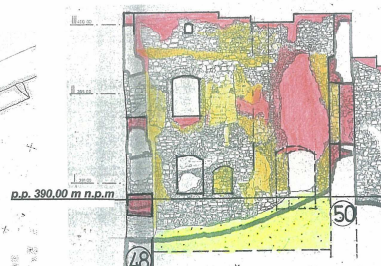
Przekrój M-M; ściana nr 47 – widok od wnętrza

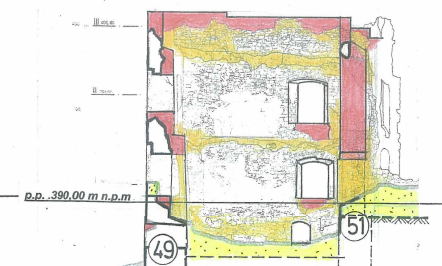
Przekrój E'-E'; ściana nr 48 – widok od wnętrza

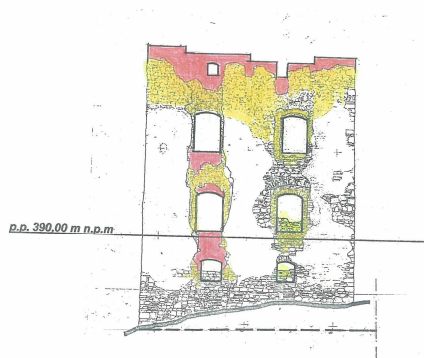
Elewacja południowo-wschodnia (ściana nr 49)

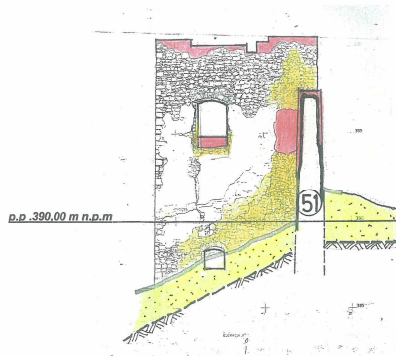
Elewacja północno-wschodnia (ściana nr 50)

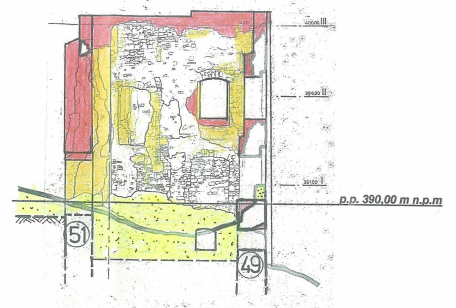
Przekrój E-E; ściana nr 50 – widok od wnętrza

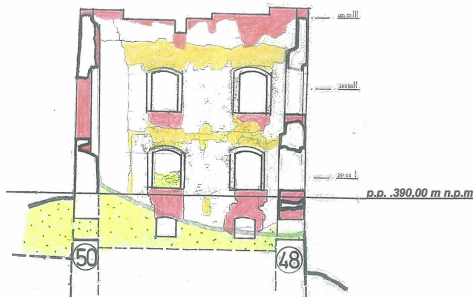
Przekrój M'-M'; ściana nr 49 – widok od wnętrza

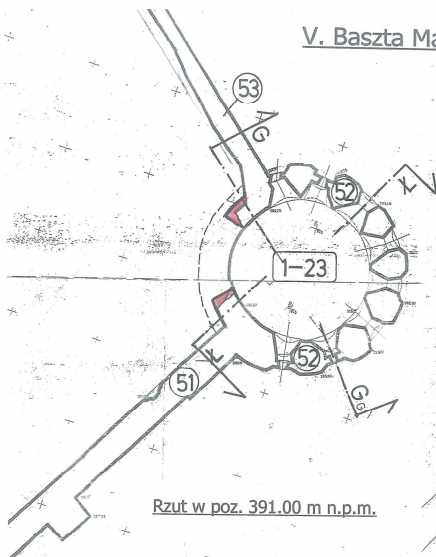
Rzut w poz. 391.00 m n.p.m.

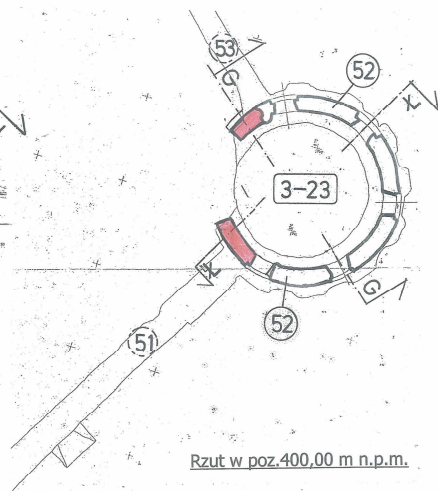
Rzut w poz. 400.00 m n.p.m.

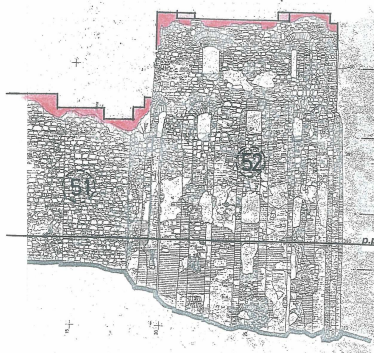
Elewacja - widok od południa

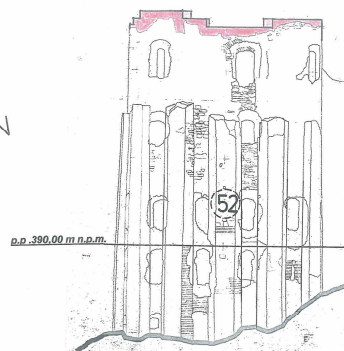
Elewacja - widok od wschodu

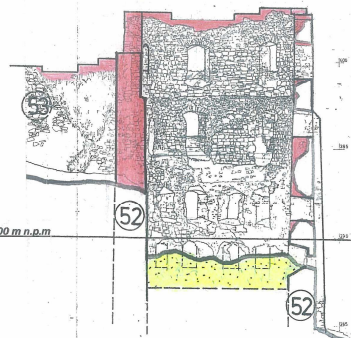
Przekrój G-G; widok wnętrza w kierunku wsch.

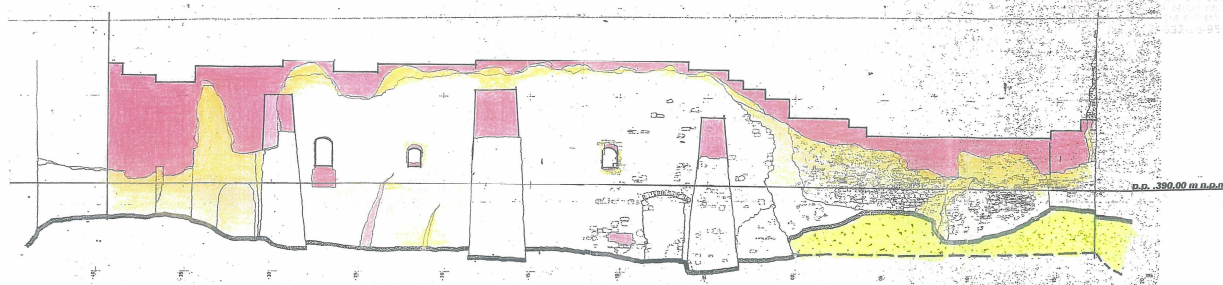
Lico południowe muru - widok z zewnątrz 1 : 200

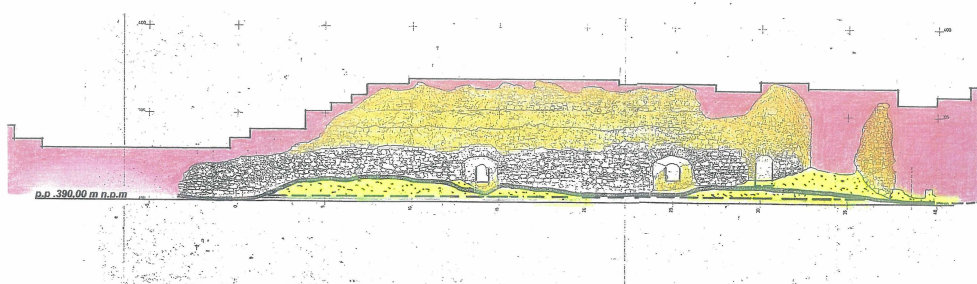
Lico północne muru - widok od wnętrza 1 : 200

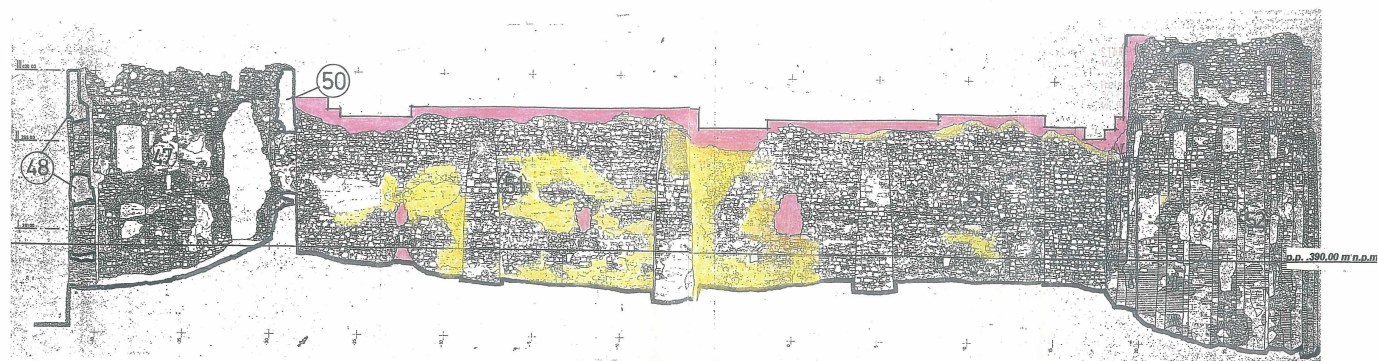
Lico południowe muru - widok z zewnątrz

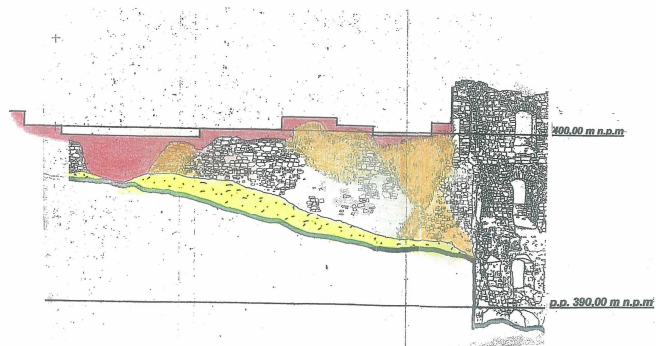
Lico zachodnie muru - widok od wnętrza 1 : 200

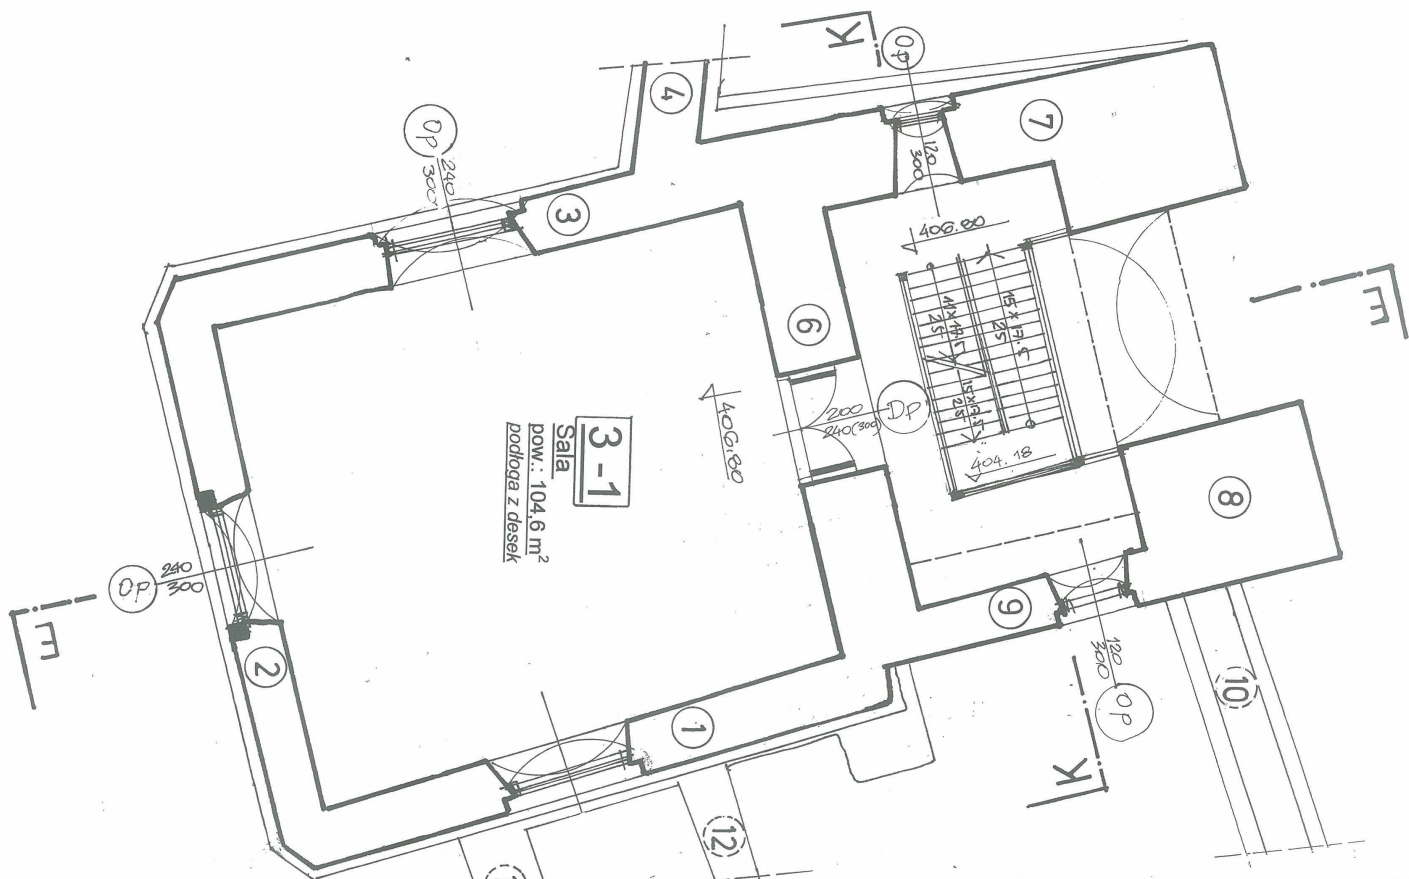
Zamek Tenczyn Rudno Gmina Krzeszowice		
Projekt budowlany zabezpieczenia ruin		
Przedbramie - 1, wieża bramna - 2,		
Rzut w poz. 408,00 m n.p.m.	skala	13/3.
III kondygnacja przedbramia	1 : 100	rys. nr

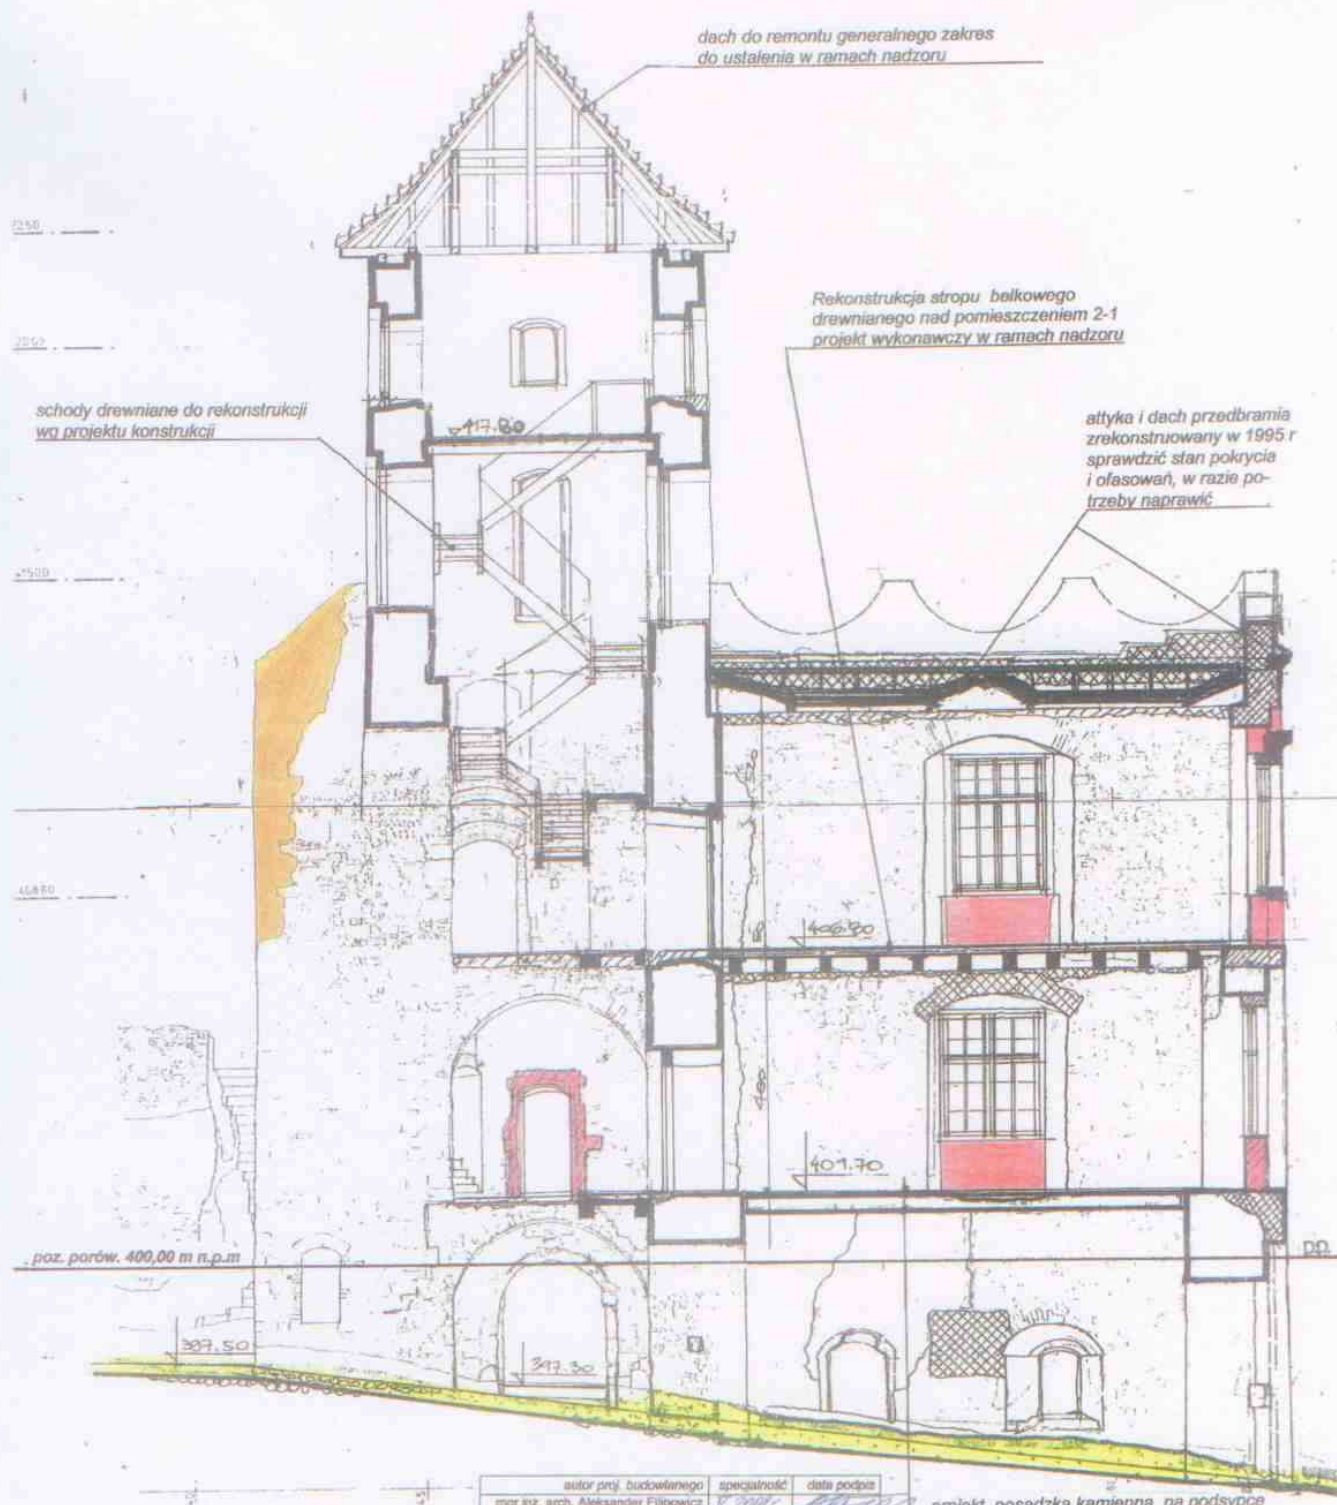
projekt. posadzka kamienna na podsypce piaskowej i istniejącym utwardzonym zasypie
dach sklepienia nad bramą

Zamek Tenczyn Rudno Gmina Krzeszowice
Projekt budowlany zabezpieczenia ruin
Przedbramie - 1, wieża bramna - 2.
Przekrój E - E skala 1 : 100 rys. nr 13/5

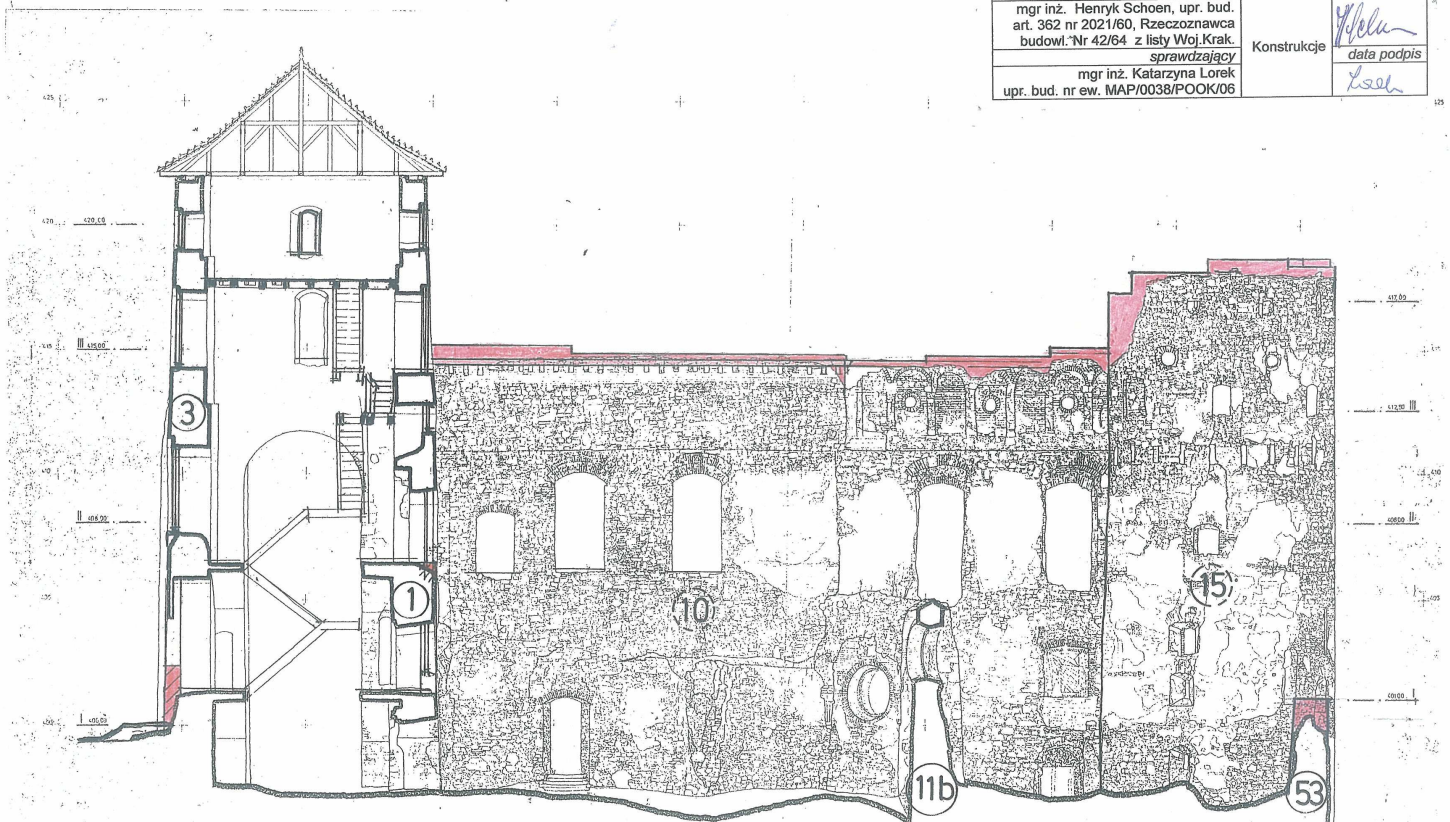
Zamek Tenczyn Rudno Gmina Krzeszowice		
Projekt budowlany zabezpieczenia ruin		
Bud. skrzydła pld; przedbramie - 1, wieża bramna		
-2, kaplica - 3, zakrystia - 3a, bud. pld.-zach. -4		
Przekrój K - K	skala 1 : 200	rys. nr 13/6

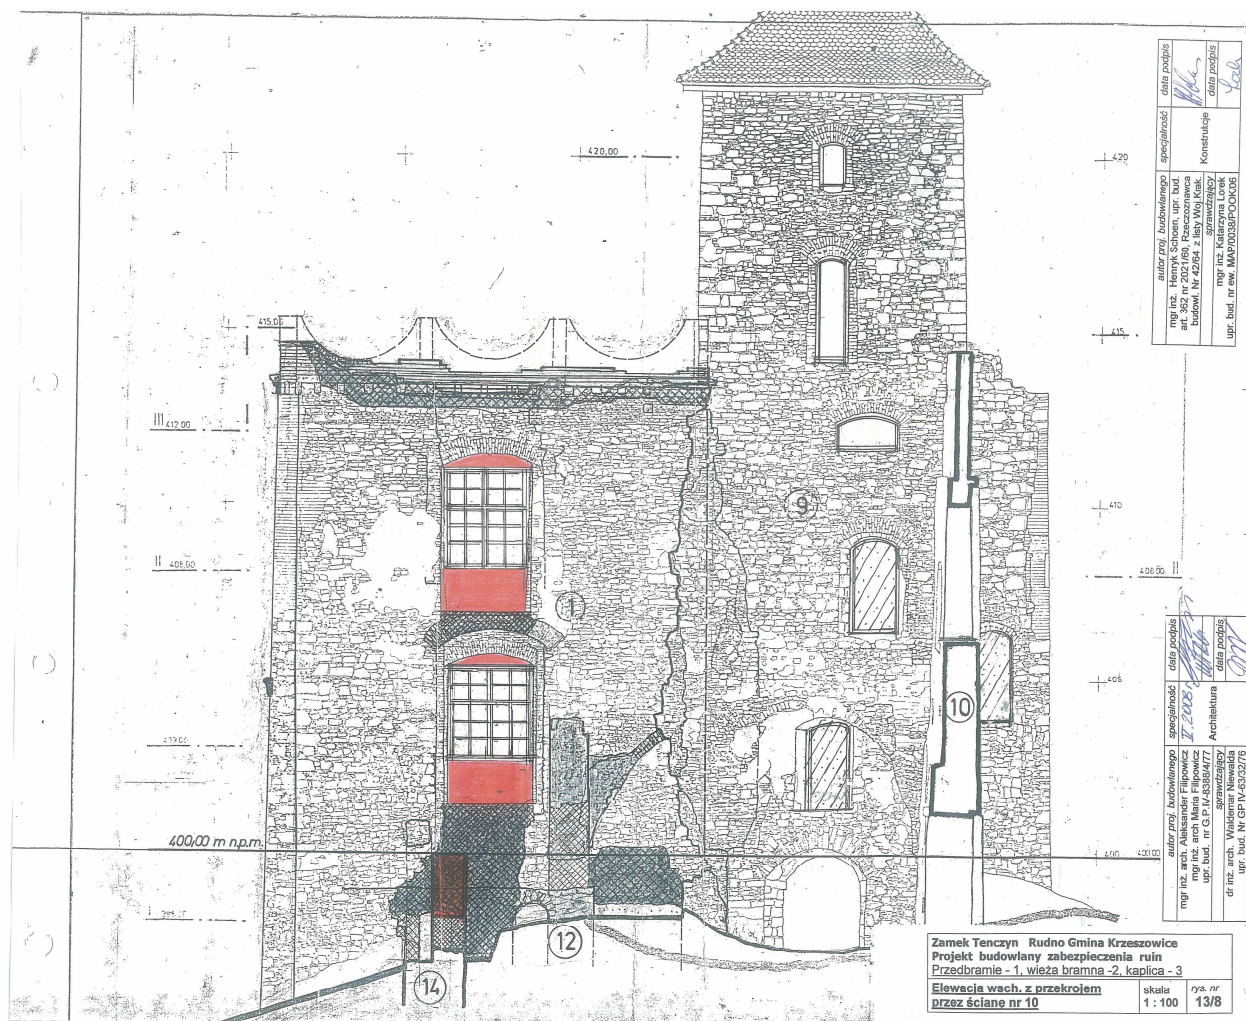
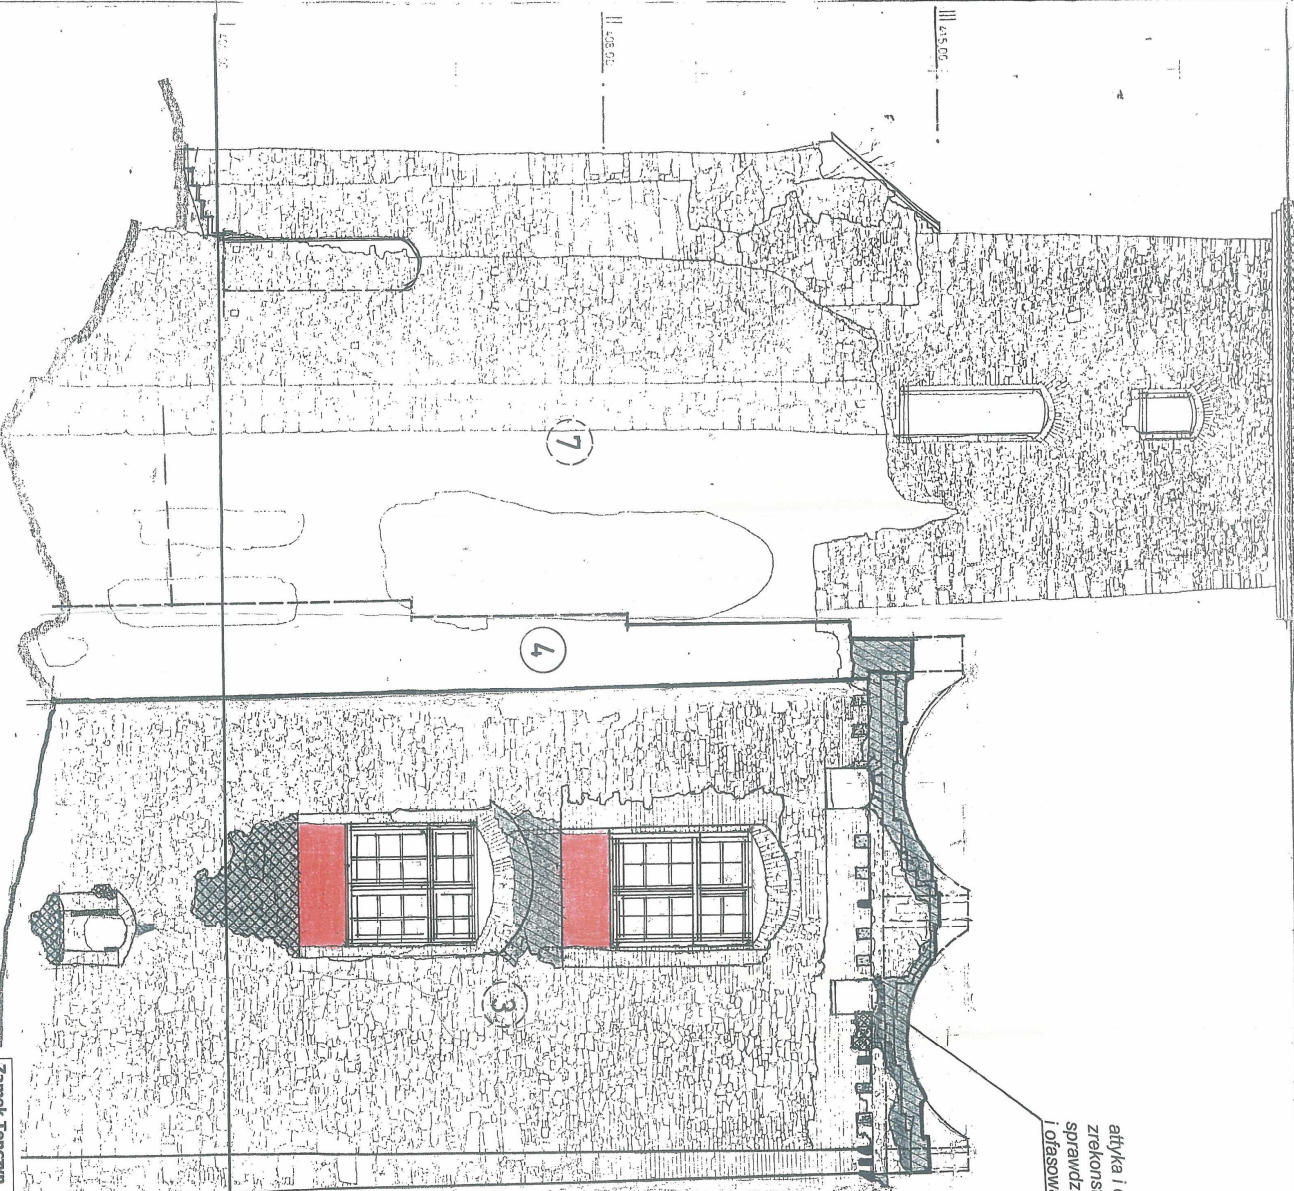
altarka i dach przedbramnia
zrekonstruowany w 1995
sprawdzić stan pokrycia
i ofasować, naprawić

Zamek Tenczyn Rudno Gmina Krzeszowice
Projekt budowlany zabezpieczenia ruin
Przedbramie - 1 wieża bramna - 2
Elewacja zach. z przekrojem
przez ścianę nr 4.

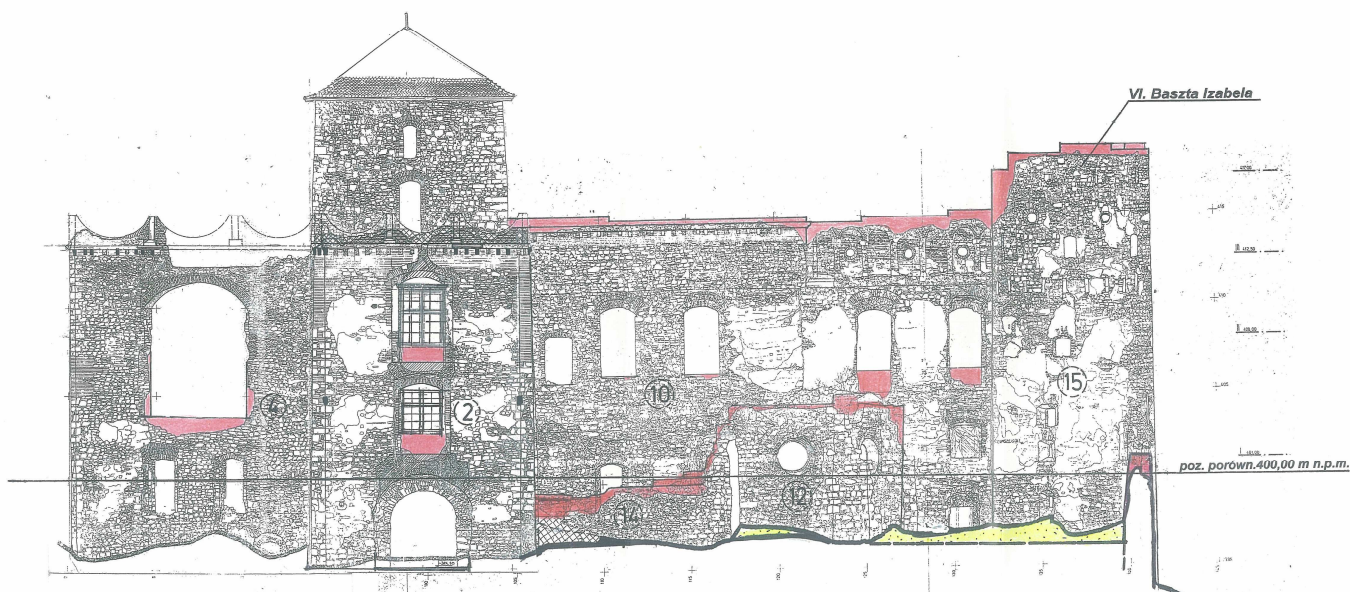
Zamek Tenczyn Rudno Gmina Krzeszowice
Projekt budowlany zabezpieczenia ruin
Przedbramie - 1, wieża bramna - 2
Elewacja południowa zespołu
bud. skrzydła pld. (nr 4, 2, 10)

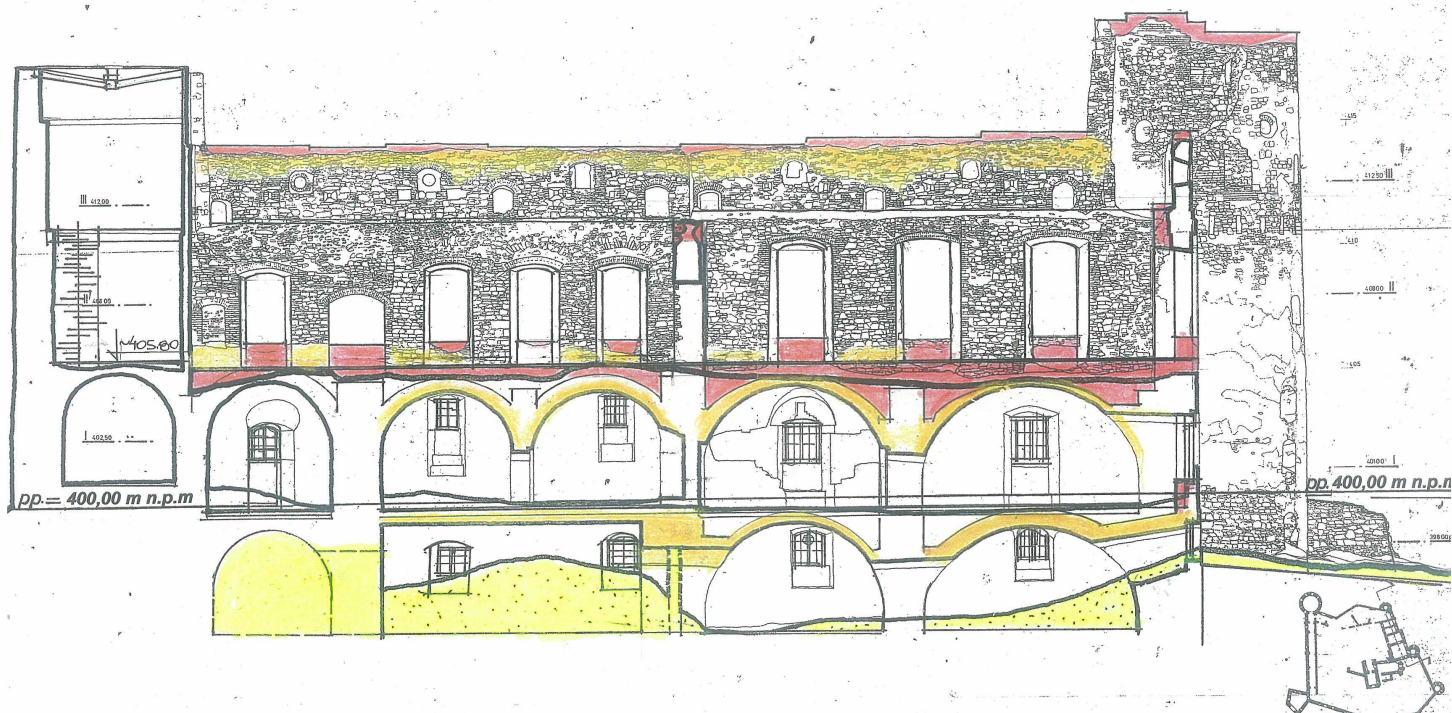
Przekrój G-G (podłużny)

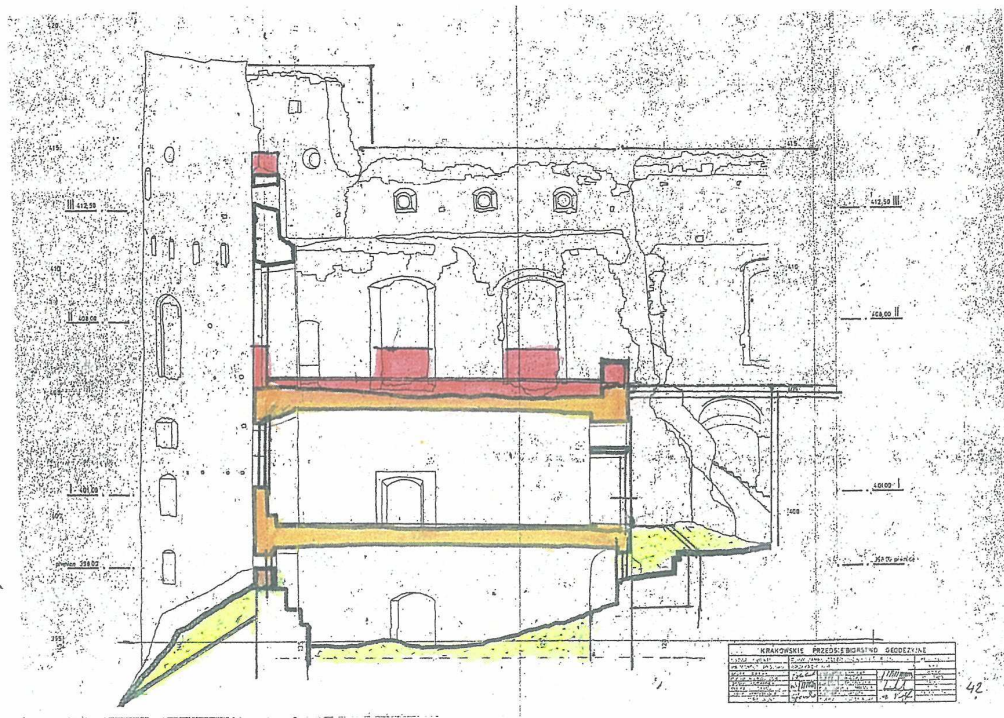
Przekrój I - I (poprzeczny)

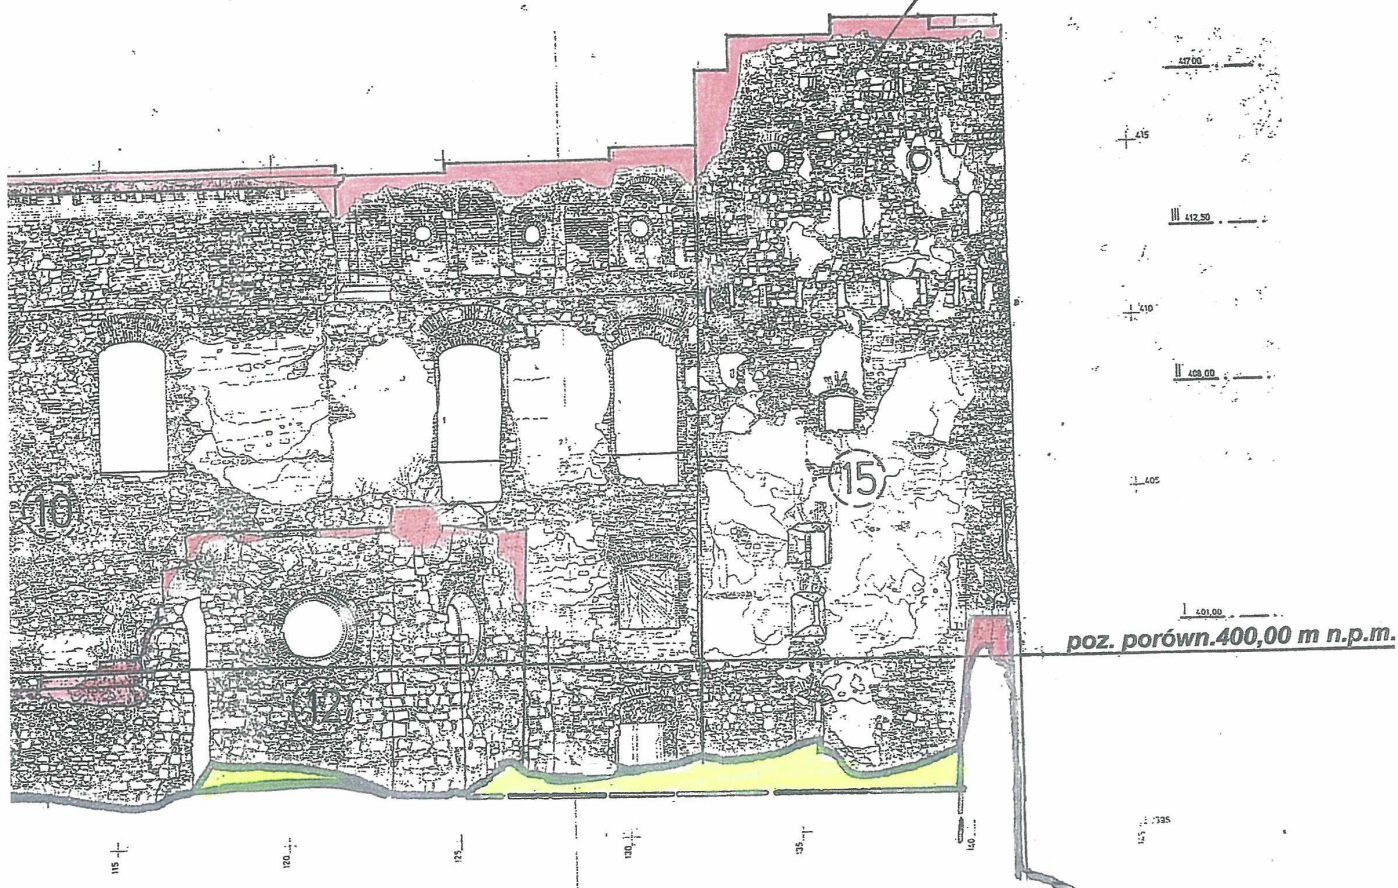
Elewacja południowa zespołu
bud. skrzydła pld. (nr 4, 2, 10)

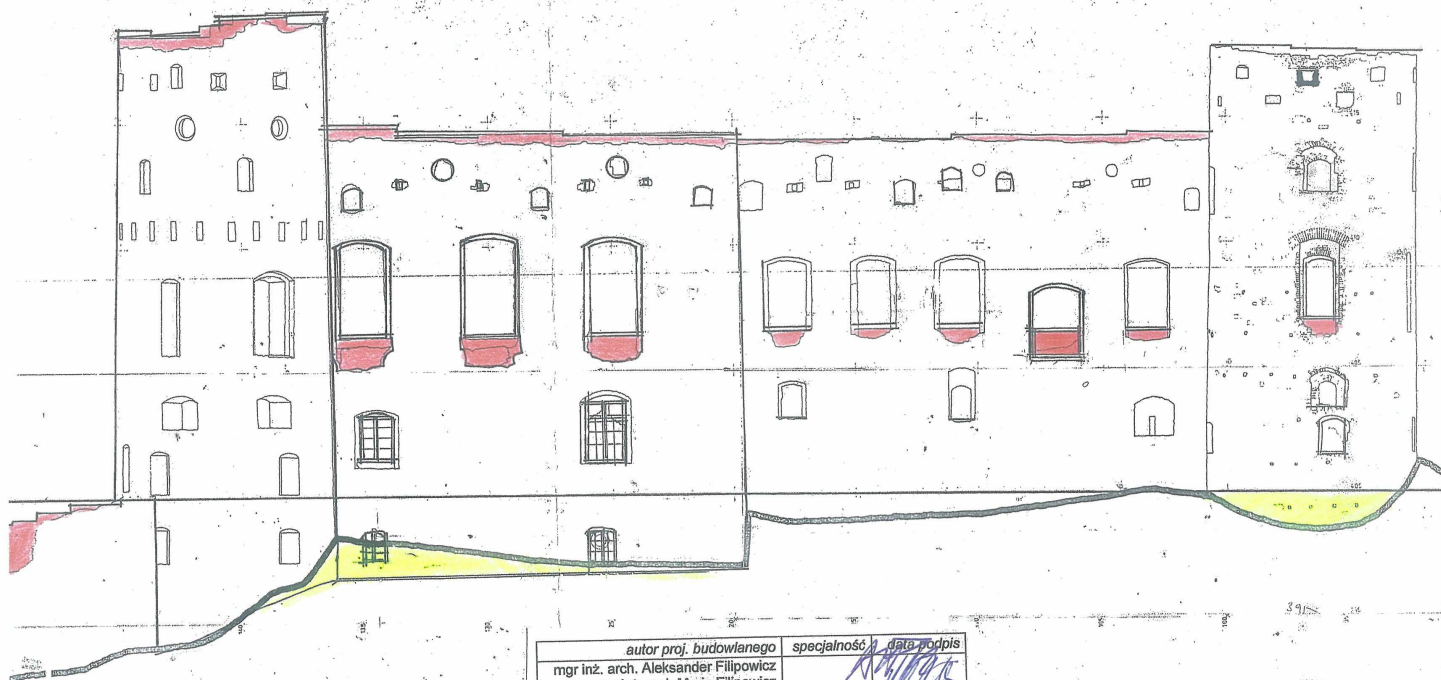
Elewacja wschodnia
